ABC工法

アスベスト含有スレート類 固化改修システム

ABC 工法

(アスベスト・ブロック・コーティング工法)

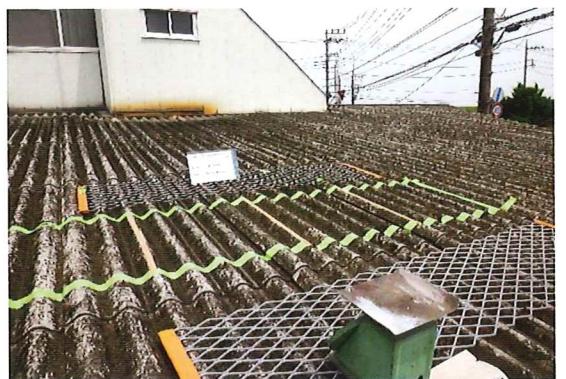
劣化スレート付着試験

この工法の大きな特徴は劣化して表面に浮きだしたアスベスト・カビ・堆積物などを特殊樹脂で**強固に固化・密着させ**ることが最も重要な性能である。

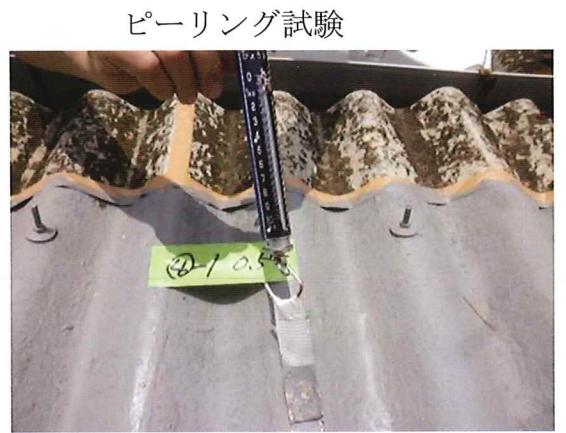
踏み抜き防止足場（メッシュロード）使用

を併せ持つ新しい防水・防錆を兼ね備え安全性を考慮して画期的な足場の

メッシュロードを使用して安全かつ簡易的に出来る**ABC工法**です。

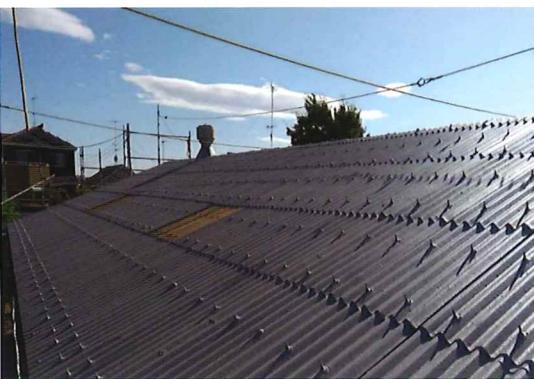
バッファーコート施工例

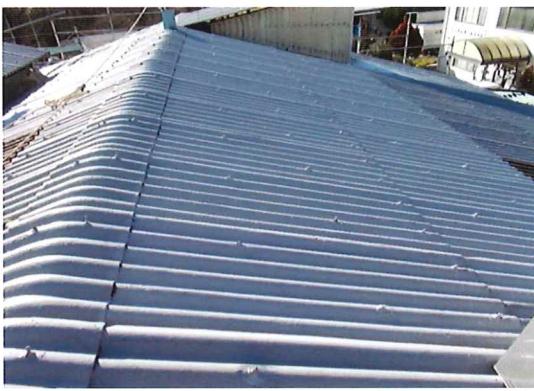
バッファーコート施工例
